**AALTO-YLIOPISTON  
TEKNILLINEN KORKEAKOULU  
Yhdyskunta- ja ympäristötekniikan osasto**

**KASVILLISUUDEN, ELÄINTEN JA LUVATTOMIEN  
TOIMENPITEIDEN VAIKUTUS MAAPATOIHIN**

Diplomityö, joka on jätetty opinnäytteenä tarkastettavaksi  
diplomi-insinöörin tutkintoa varten Espoossa 22.3.2010

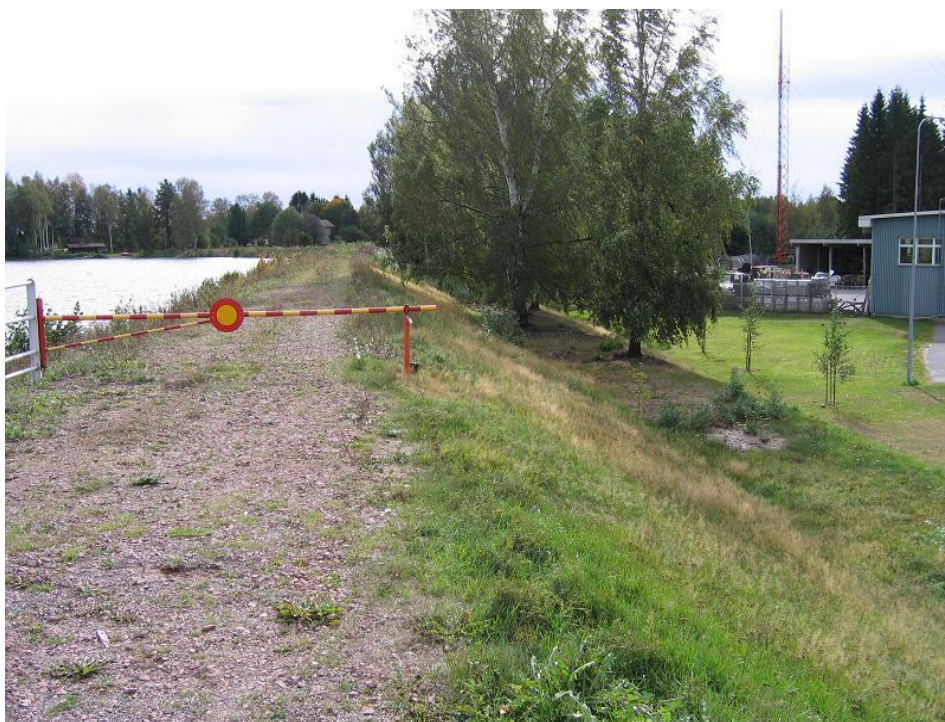
Kuvassa 4.3 on esimerkki eräästä ratkaisumahdollisuudesta kasvillisuuden säilyttämiseksi padon läheisyydessä ilman, että siitä on haittaa padon rakenteelle. Kuva 4.3 on Harjavallan voimalaitospadolta, jossa itse padottavan osuuden takana on matalampi painopenger. Puut ja pensaat kasvavat pääsääntöisesti tällä painopenkereellä. Näin voidaan huomioda samalla kasvillisuuden esteettinen vaikutus ympäristölle ja välttää kuitenkin puiden juuriston tunkeutuminen itse padottavaan rakenteeseen.

*Kuva 4.3 Harjavallan voimalaitoksen maapadolla kasvavaa kasvillisuutta.  
(Mikko Sulkakoski)*

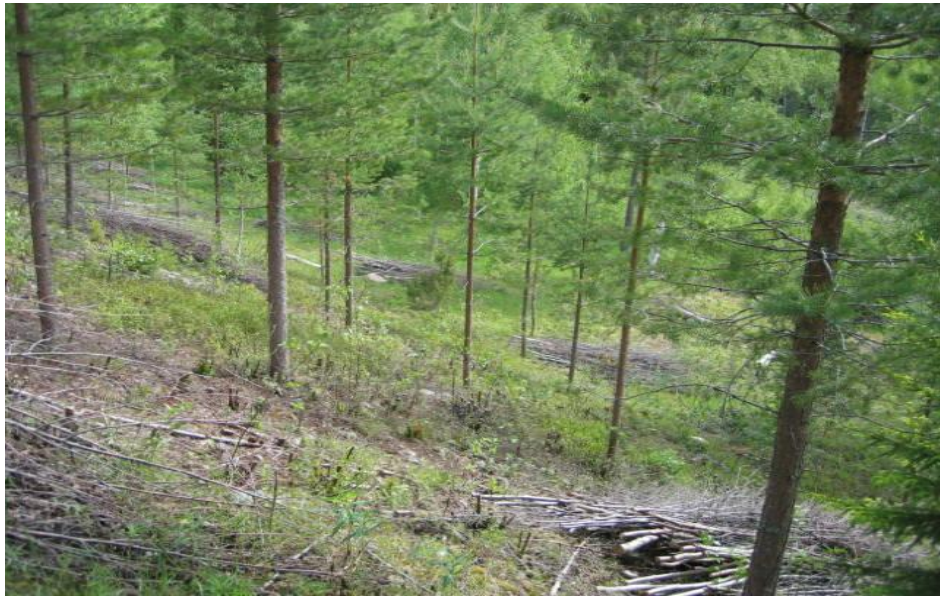
Kuva 4.8 Nuojuan maapato, Oulujoki. (Antti Leskelä)

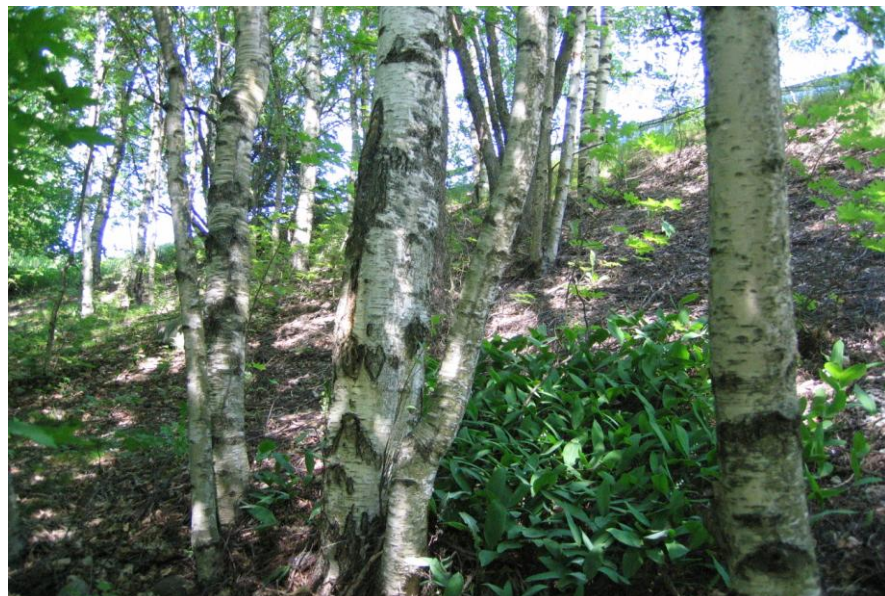
Kuvissa 4.9 ja 4.10 on Raision vesilaitoksen Hintsan maapadon ja Oulunjoen Montan maapadon kuivat luiskat. Molempien patojen luiskilla kasvaa koivuja.

Kuva 4.9 Hintsan maapato, Raision vesilaitos. (Antti Leskelä)

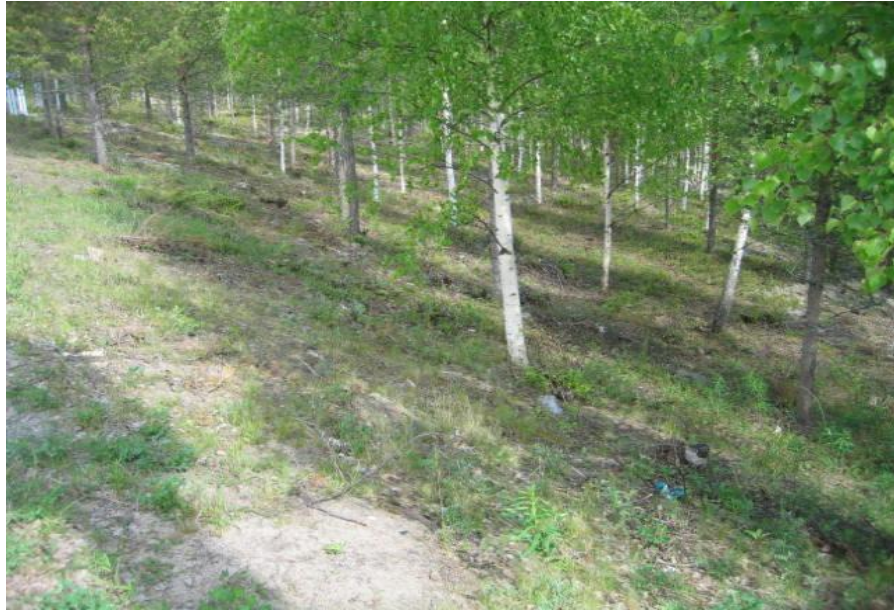
Kuva 4.10 Montan maapato, Oulunjoki. (Antti Leskelä)

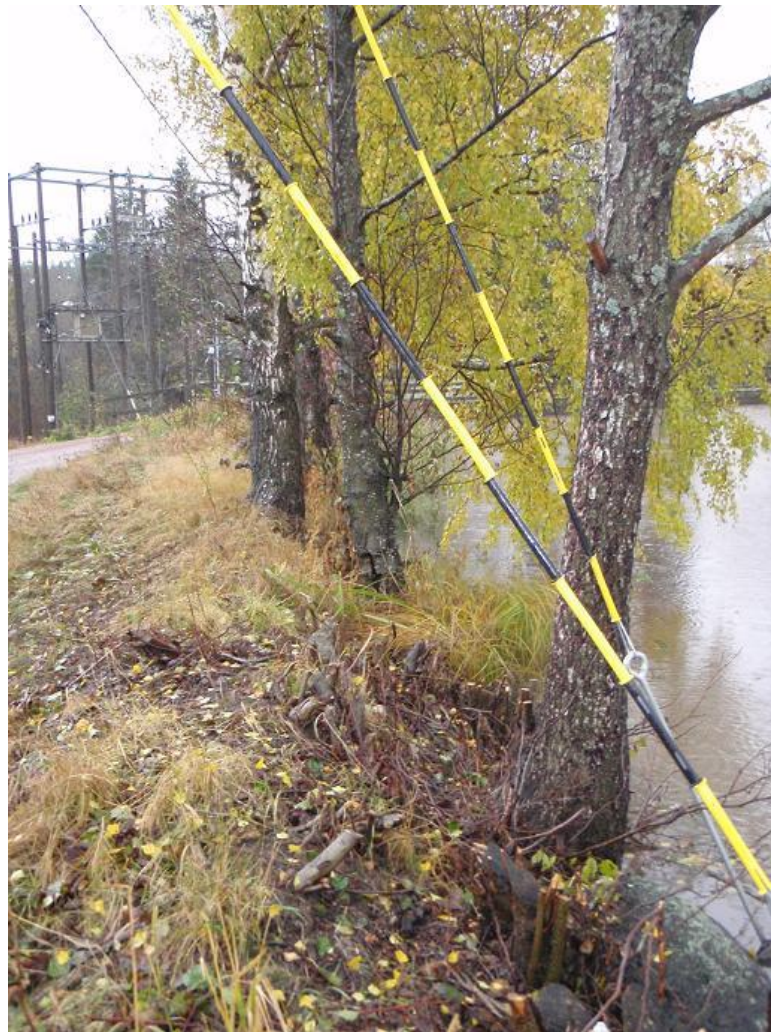
Maastotarkastuksella valokuvattiin voimalaitospatoon liittyvää maapato-osuutta ja siinä kasvavaa kasvillisuutta. Kuvassa 6.2 on kuvattu Kantturakosken maapadon määrällä luiskalla kasvavaa puustoa. Maastotarkastuksen yhteydessä sovittiin maapadon harjalla kasvavat puut kaadettavaksi. Lisäksi määräaikaistarkastuksessa mainittiin yhtenä kasvillisuuden aiheuttamana ongelmana syksyn lehtien kerääntyminen välppiin. Kuvassa 6.3 on kuvattu kyseistä ongelmaa.

*Kuva 6.2 Kantturakosken maapadon määrällä luiskalla kasvavaa puustoa.*

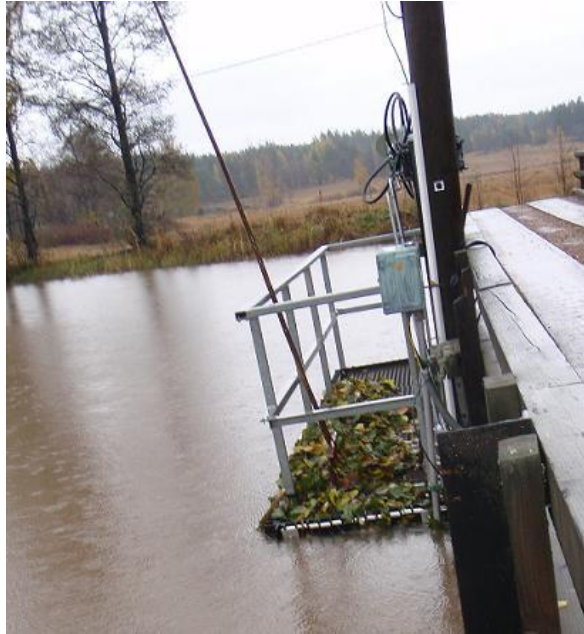
*Kuva 6.3 Kantturakosken välppään kerääntyneet lehdet.*

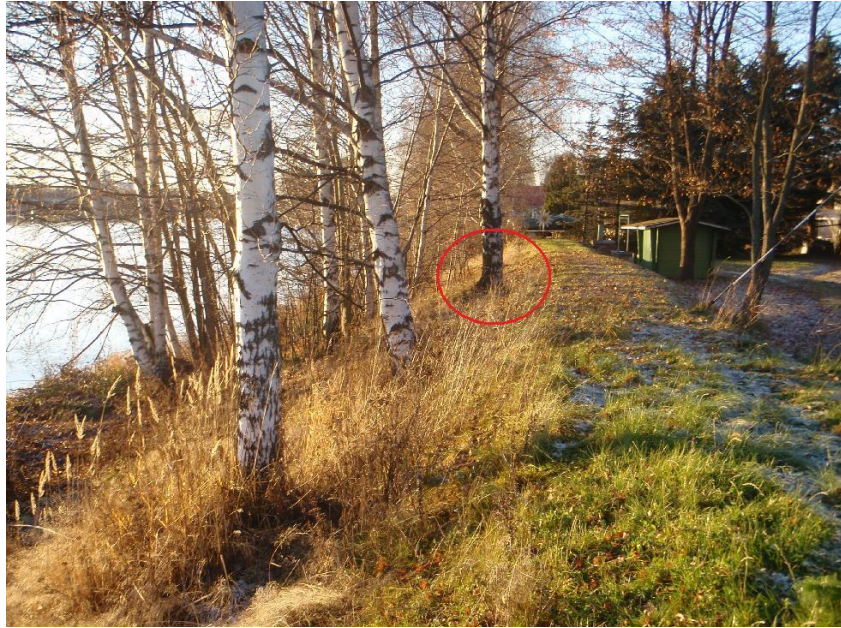
Kuvan 6.4 koivut eivät ole haitaksi tulvapenkereiden rakenteen turvallisuudelle, koska ne ovat sen verran alhaalla, etteivät puiden juuret varsinaisesti ole pengerrakenteessa. Kuvaan 6.4 merkitty koivu on kuitenkin niin korkealla, että sen kaatuminen voisi aiheuttaa vaaraa tulvapenkereen pysyvyydelle. Tulvapenkereen kuivasta luiskasta puuttuu suodatin. Suodatin olisi syytä tehdä kuivalle luiskalle, jotta penkereen pysyvyys voitaisiin paremmin turvata. Suodattimen yhtenä tehtävänä on estää moreenin virtaus ulos penkereestä esimerkiksi puun juuren tekemää halkeamaa pitkin. Suodattimesta olisi tällöin hyötyä tulvatilanteissa myös mahdollisesti puuston aiheuttaman vaaran suhteen. Tulvavaaran lähestyessä ainakin kuvaan 6.4 merkitty koivu jouduttaisiin kaatamaan penkereeltä sen pysyvyyden varmistamiseksi. Lisäksi kuvassa 6.4 esiintyvistä puista voidaan vielä todeta, että puustolla on maisemallista merkitystä tulvapenkereen läheisyydessä asuville asukkaille. (Vuola 2009 ja 2010).

*Kuva 6.4 Koivuja tulvapenkereen märällä luiskalla Isojoenrannassa.*

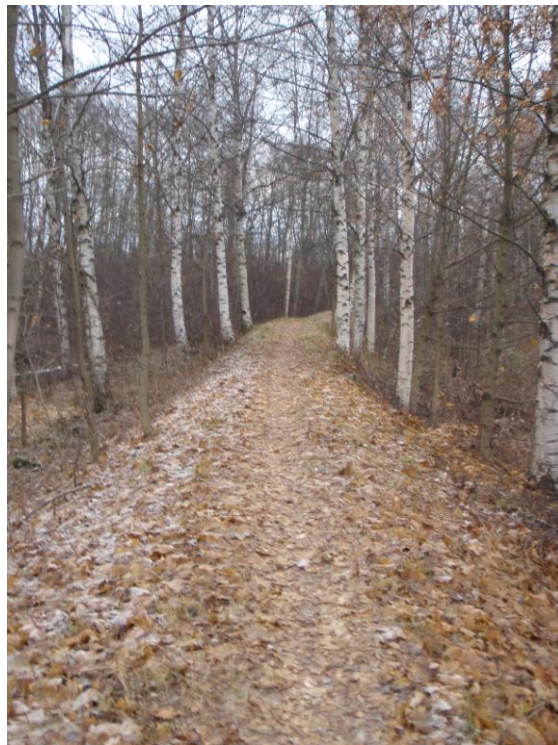
Kuvan 6.5 koivut ovat liian lähellä pengertä ja tästä syystä ne tulisi poistaa. Puista voi olla tulvatilanteessa vaaraa penkereen pysyvyydelle. Järviojan tulvapenger on kuitenkin vain osastoiva tulvapenger, joten se ei kuulu Porin tulvapenkereiden ensiapukorjausten piiriin. (Vuola 2010).

*Kuva 6.5 Puustoa Järviojan osastoivalla tulvapenkereellä.*

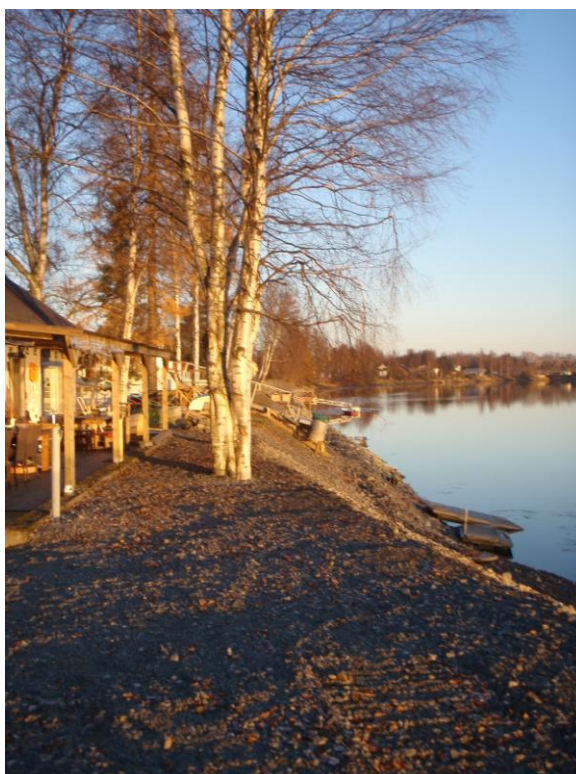
Kuvassa 6.6 näkyy erikoinen tilanne, jossa talon pilarien alla olevasta pystysuuntaisesta betonimuurista on tehty maapato joen puolelle päin. Betonimuuri on ollut aikaisemmin tulvapenger. Muuri on upotettu ainakin 2 metrin syvyyteen. Maapato betonimuurista tehtiin Porin tulvapenkereiden ensiapukorjauksissa. Kuvassa 6.6 näkyvää koivusta ei ole haittaa penkereen turvallisuudelle, sillä betonimuuri mitä ilmeisimmin yksinään riittäisi suojaamaan alueen tulvatilanteessa ainakin siihen saakka, että korjaustyöt ehdittäisiin aloittamaan. (Vuola 2010).

*Kuva 6.6 Koivuja tulvapenkereen harjalla Isojoenrannassa, Lukkarinsillan vierustal-  
la. Maapato on rakennettu talon pilarien alla olevasta pystysuuntaisesta betonimuu-  
rista joen puolelle päin.*

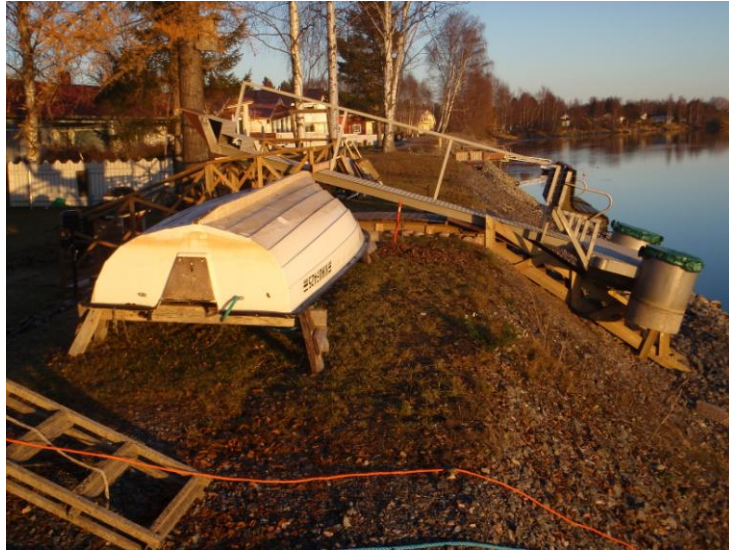
Kuvassa 6.7 näkyy portaita ja vene talvisäilytyksessä penkereen harjalla. Pengertä ei tulisi käyttää säilytysvarastona. Portaista ja veneestä ei kuitenkaan ole haittaa penkereen turvallisuudelle ja tarvittaessa ne ovat siirrettävissä pois penkereen harjalta. (Vuola 2010). Portaiden ja erilaisten penkereen ylityspaikkojen rakentaminen penkereelle tulisi aina tehdä harkinnanvaraisesti. Erityisesti tulee kiinnittää huomiota siihen, että tällaisia rakennelmia ei tule upottaa patorakenteeseen.

*Kuva 6.7 Tulvapenkereen päälle rakennettu porrastasanne ja laituri sekä vene talvisäilytyksessä penkereen päällä.*

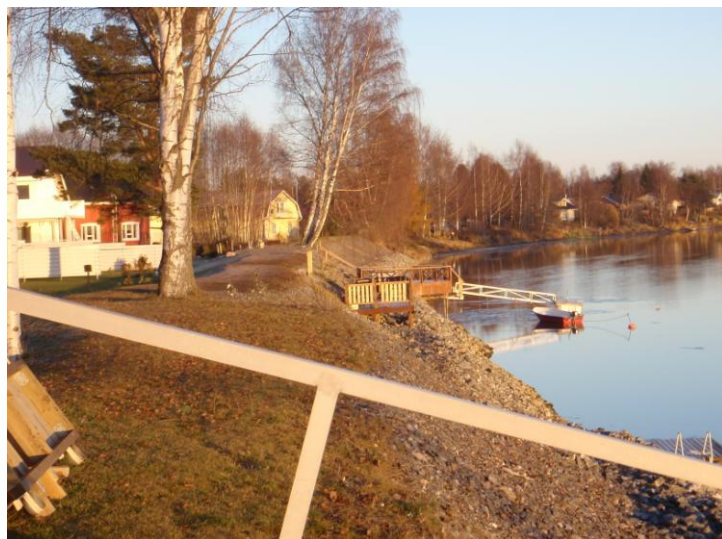
Kuvan 6.8 terassi ei suoranaisesti vaaranna penkereen pysyvyyttä. Maata voi kuitenkin lähteä mukaan esimerkiksi jääpadon repiessä terassin mukaansa. Penkereen kuivalla puolella on suodatin, joten sen lyhytaikainen muuttumien kapeammaksi tuskin kuitenkaan vaarantaa penkereen pysyvyyttä. Kuvassa näkyvät puut sen sijaan tulisi kaataa tulvavaaran lähestyessä. Jos puut kaatuvat itsestään, maata irtoaa mukana ja penkereen pysyvyys olisi tällöin hyvin kyseenalainen. Kaadettujen puiden juuret tuskin kuitenkaan vaarantaisivat penkereen pysyvyyttä, padon kuivassa luiskassa olevan suodattimen johdosta. (Vuola 2010).

*Kuva 6.8 Terassirakennelma tulvapenkereen luiskassa.*

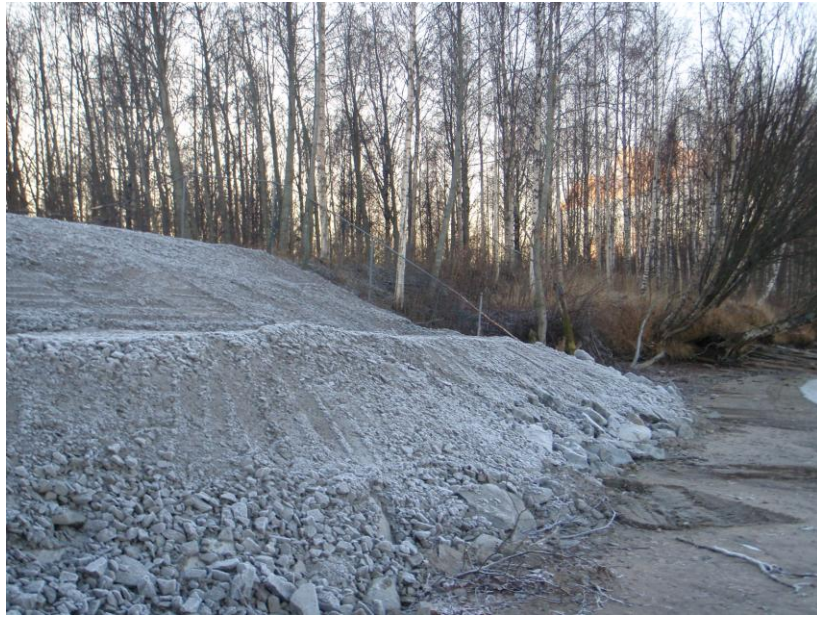
Kuvan 6.9 taustalla näkyy korjaamatonta tulvapengertä, jonka luiskilla ja harjalla kasvaa paljon puustoa ja matalampaa kasvustoa. Runsas kasvillisuus haittaa näkyvyyttä ja kulkemista padon harjalla. Lisäksi kasvillisuudesta on haittaa mahdollisissa hätätilanteissa, jolloin se vaikeuttaa liikkumista ja korjaustoimenpiteitä penkereellä. Kuvan edustalla näkyy ensiapukorjattua maapatoa.

*Kuva 6.9 Korjattua ja korjaamatonta tulvapengertä Lukkarinrannassa.*

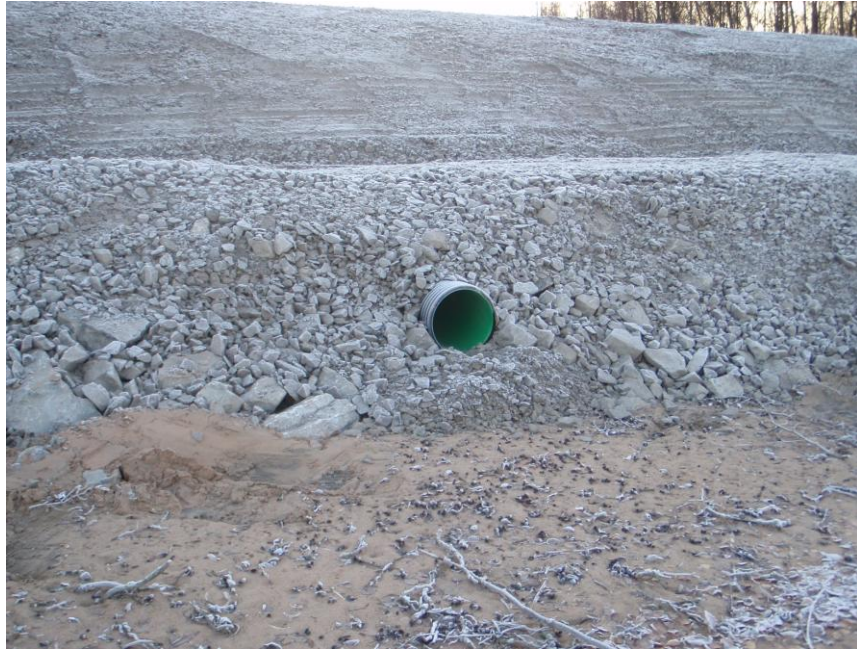
Kuvassa 6.10 näkyy putkisto, joka on rakennettu tulvapenkereen lävitse. Tällaisia läpivientejä ei pitäisi penkereen rakenteisiin tehdä. Putkiston ja patorakenteen rajapinnassa voi pahimmassa tapauksessa alkaa muodostua erodoituvia pintoja, jotka voivat johtaa sisäiseen eroosioon. (Vuola 2010.) Vuolan (2009) mukaan kuvassa 6.10 on kyse tilapäisratkaisusta vedenottamon lähellä, jossa tulvatilanteen uhatessa putki jouduttaisiin sulkemaan isolla maakasalla penkereen kuivalta puolelta. Tällaisissa läpivienneissä pitäisi olla kunnollinen sulkulaite, joka suljetaan tulvavaaran alkaessa tai vastaavasti vesi pitäisi pumpata jokeen ja pumppaamosta pitäisi löytyä kunnolliset sulkulaitteet tai takaiskuventtiilit (Vuola 2010). Vuola (2010) totesi lisäksi tähän liittyen, että yhtään yksityisen tai vastaavan läpivienttiä ei saisi penkereen rakenteissa olla, vaan kaiken veden pitäisi mennä jokeen kaupungin järjestelmästä tai esimerkiksi ison teollisuuslaitoksen hallitusta järjestelmästä.

*Kuva 6.10 Tulvapenkereen läpi kulkeva putki.*

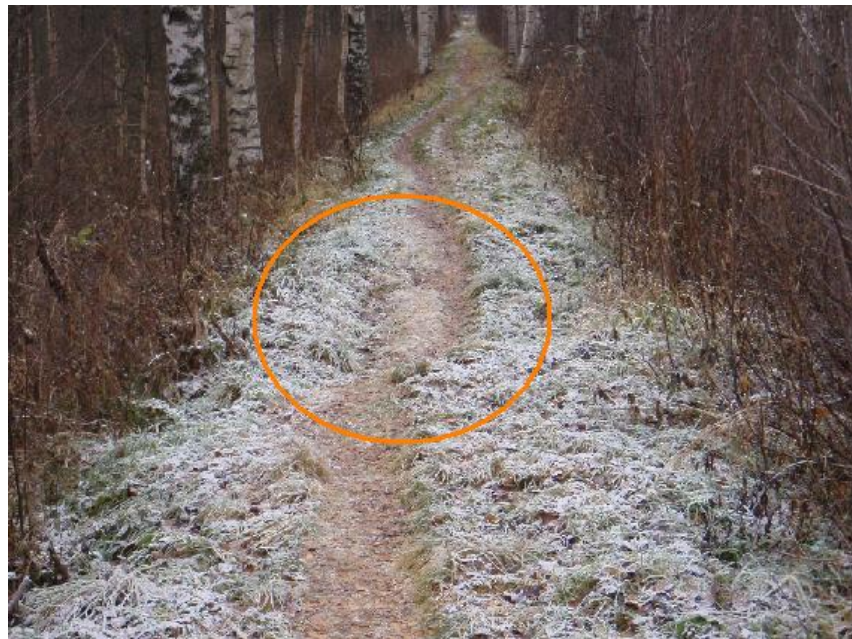
Kuvassa 6.11 on esitetty Järviojan osastoivan tulvapenkereen harjalla esiintyvä painuma. Painaumat voivat vaarantaa penkereen rakenteen turvallisuutta ja tästä syystä se tulisi korjata. Kyseessä on Vuolan (2010) mukaan kuitenkin osastoiva tulvapenger, joten se ei kuulu Porin tulvapenkereille tehtävien ensiapukorjausten piiriin.

*Kuva 6.11 Painauma Järviojan osastoivan tulvapenkereen harjalla.*

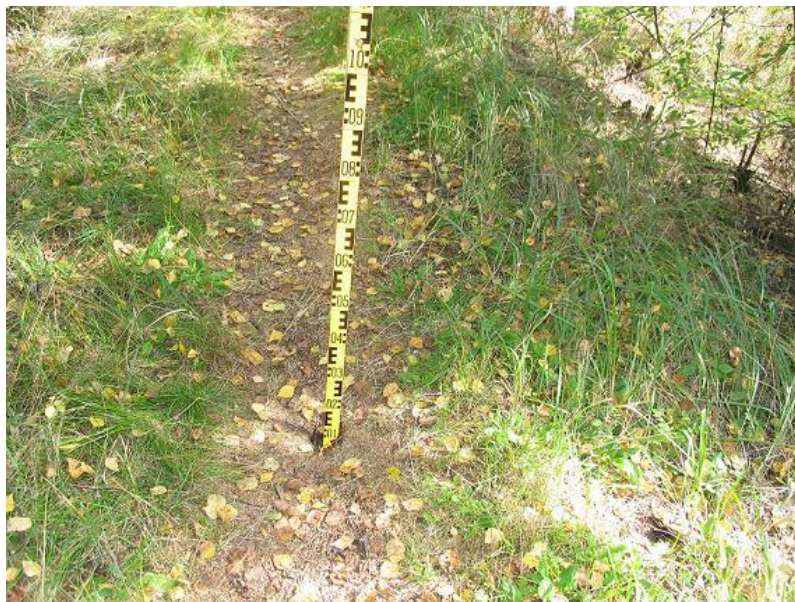
Kuvassa 6.12 on myyränkolo, joka on havaittu Länsitien reunapadon harjalla vuonna 2008. Myyränkolot voivat pahimmassa tapauksessa aiheuttaa sisäistä eroosiota ja vaarantaa penkereen turvallisuutta. Vuolan (2010) mukaan tulvapenkereen luiskat ja harja tulisi verhoilla murskeella, jotta myyrä ei tekisi kolojaan penkereen rakenteisiin. Kyselytutkimuksessa selvisi, että Porin tulvapenkereillä eläinten aiheuttamiin ongelmiin ei ole reagoitu kunnossapitomielessä lainkaan, vaikka koloja patorakenteissa on huomattu. Kyselytutkimuksen mukaan esimerkiksi Harjunpäänjoen länsirannan pengerrin on niin huonossa kunnossa, että se sortuisi melko varmasti, jos vesi nousisi pengertä vasten. Sortuman yhtenä syynä voisi tällöin olla eläinten kaivamat kolot.

*Kuva 6.12 Myyränkolo penkereen harjalla. (Taina Rusola)*

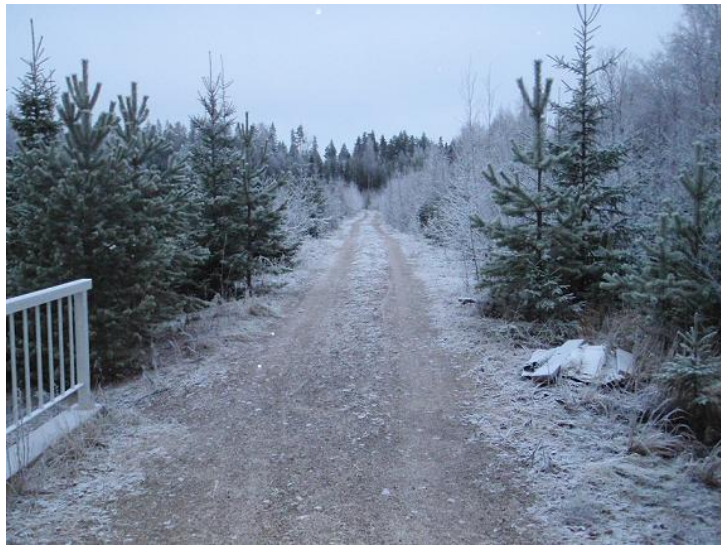
*Kuva 6.13 Parostenjärven padon harjalla kasvavaa puustoa.*

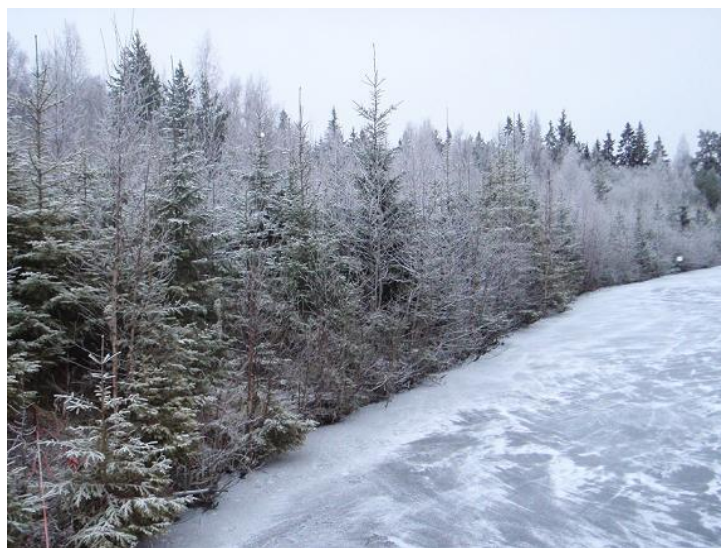
*Kuva 6.14 Parostenjärven padon märällä puolella kasvavaa puustoa.*

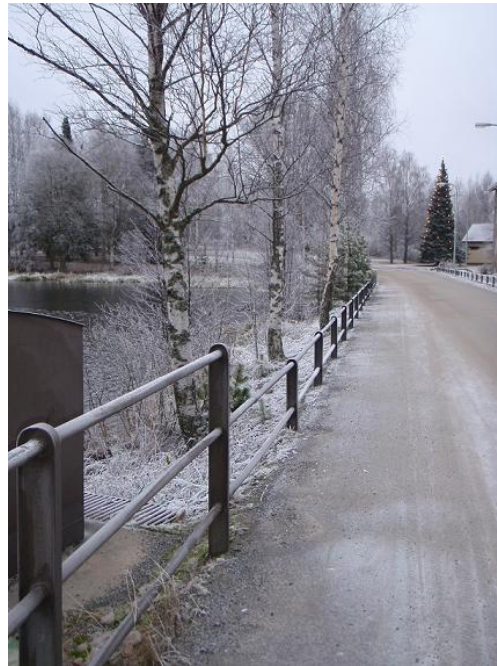
*Kuva 6.15 Hartolankosken voimalaitospadon vasemmanpuoleisessa maapadossa kasvavaa puustoa.*

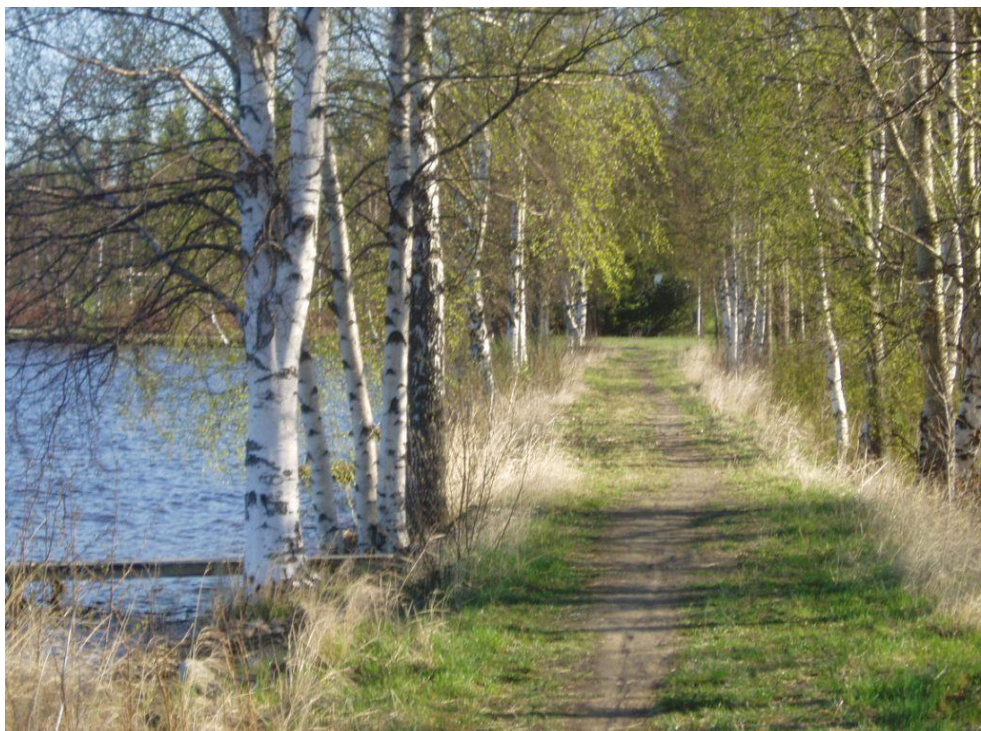
*Kuva 6.16 Roismalan tulvapenkereellä kasvavia suurehkoja puita. (Kari Virtanen)*

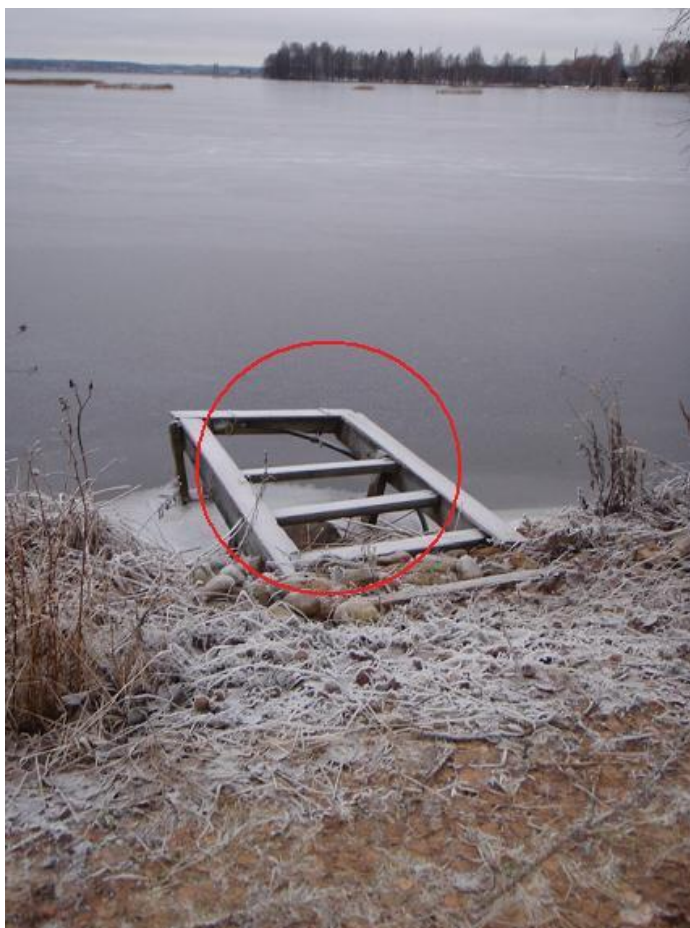
*Kuva 6.17 Roismalan tulvapenkereen lävitse luvattomasti kaivettu putki.*

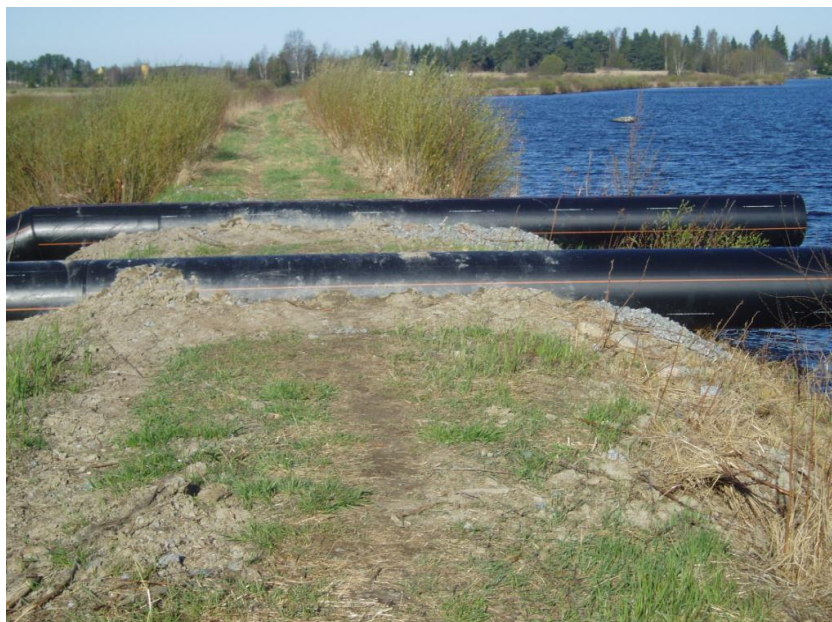
*Kuva 6.18 Pumppaamon poistoputket Roismalan tulvapenkereellä. (Kari Virtanen)*

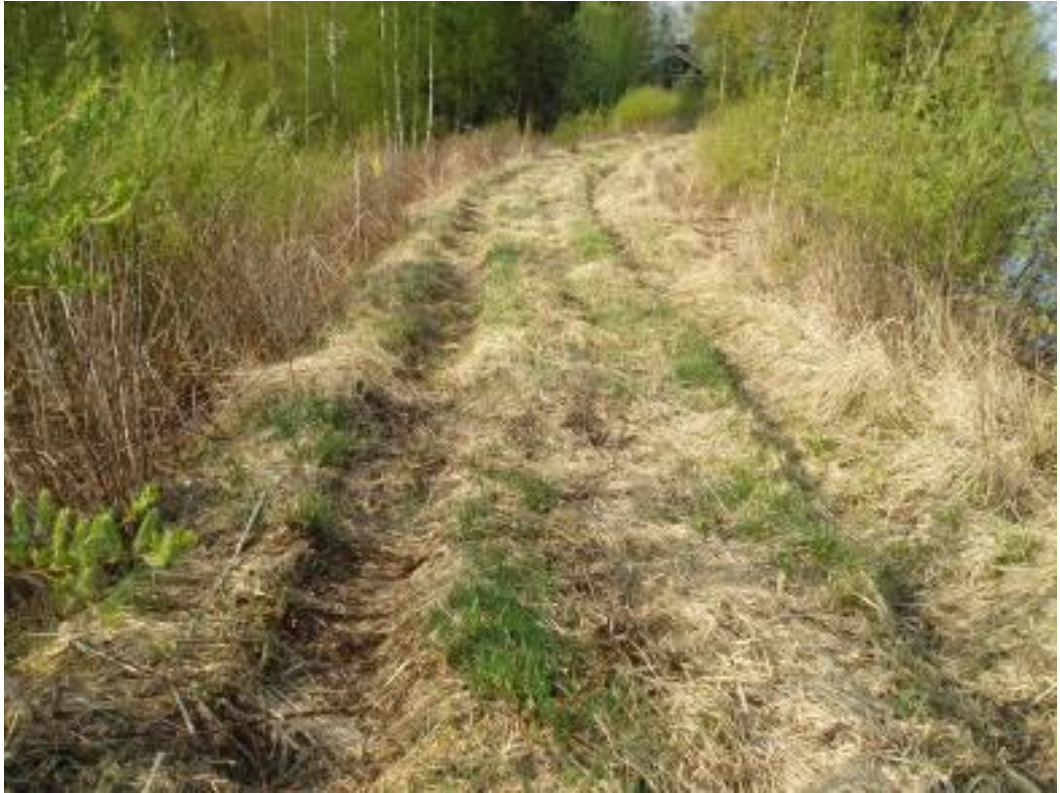
esitetty kuvissa 6.19 ja 6.20. Vuoden 2009 tarkastusmuistion mukaan Liekoveden tulvapenkereellä tarvitaan esteitä penkereiden harjoilla ajamisen vähentämiseksi.

*Kuva 6.19 Torran tulvapenkereen harjalla syvät traktorin jäljet 2007. (Kari Virtanen)*

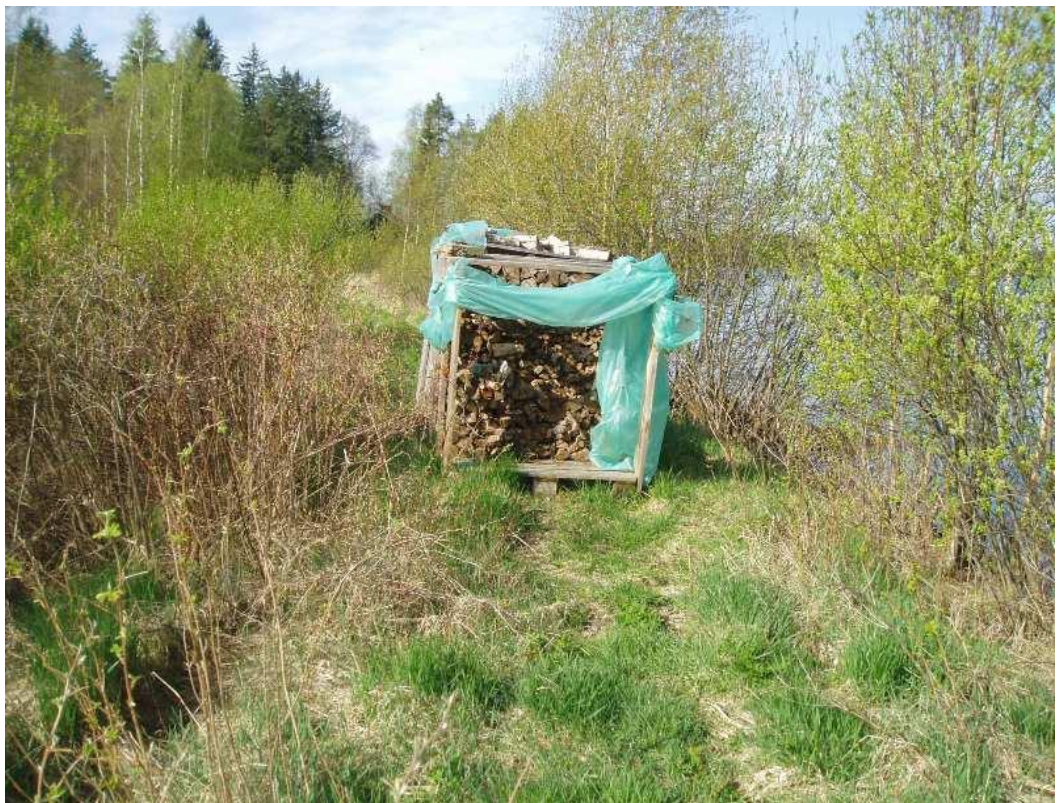
*Kuva 6.20 Torran tulvapenkereen harjalla oleva puuvarasto 2007. (Kari Virtanen)*

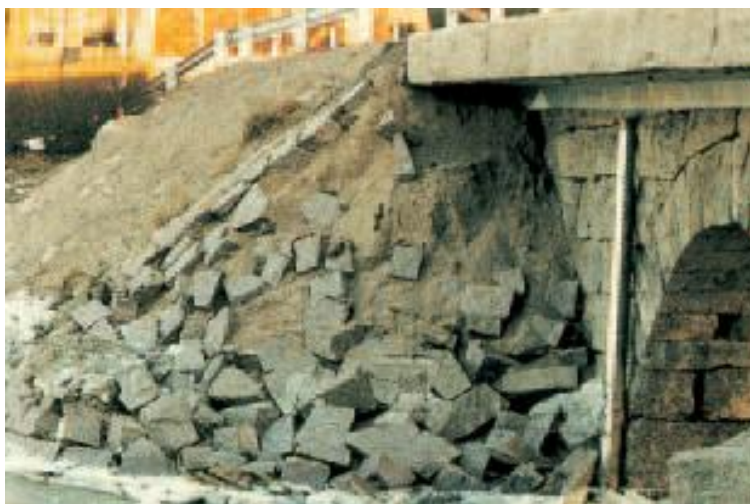
*Kuva 6.21 Esimerkki sortuneesta keilaverhouksesta. (Rämetsä & Huura 2004)*

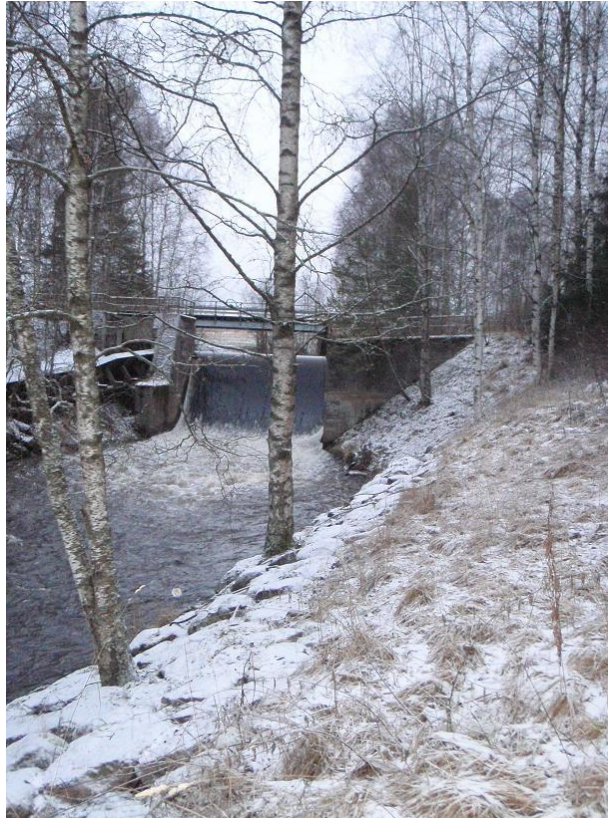
*Kuva 6.22 Myllykylänkosken padon alapuolella olevassa kivetyksessä kasvavaa puustoa.*

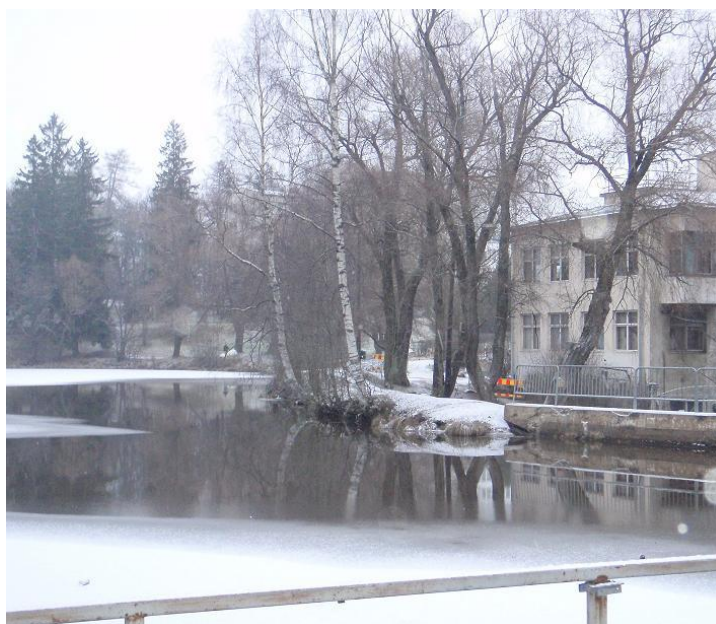
*Kuva 6.23 Kellokosken voimalaitospadon maapato-osuudella kasvavaa suurehkoa puustoa.*

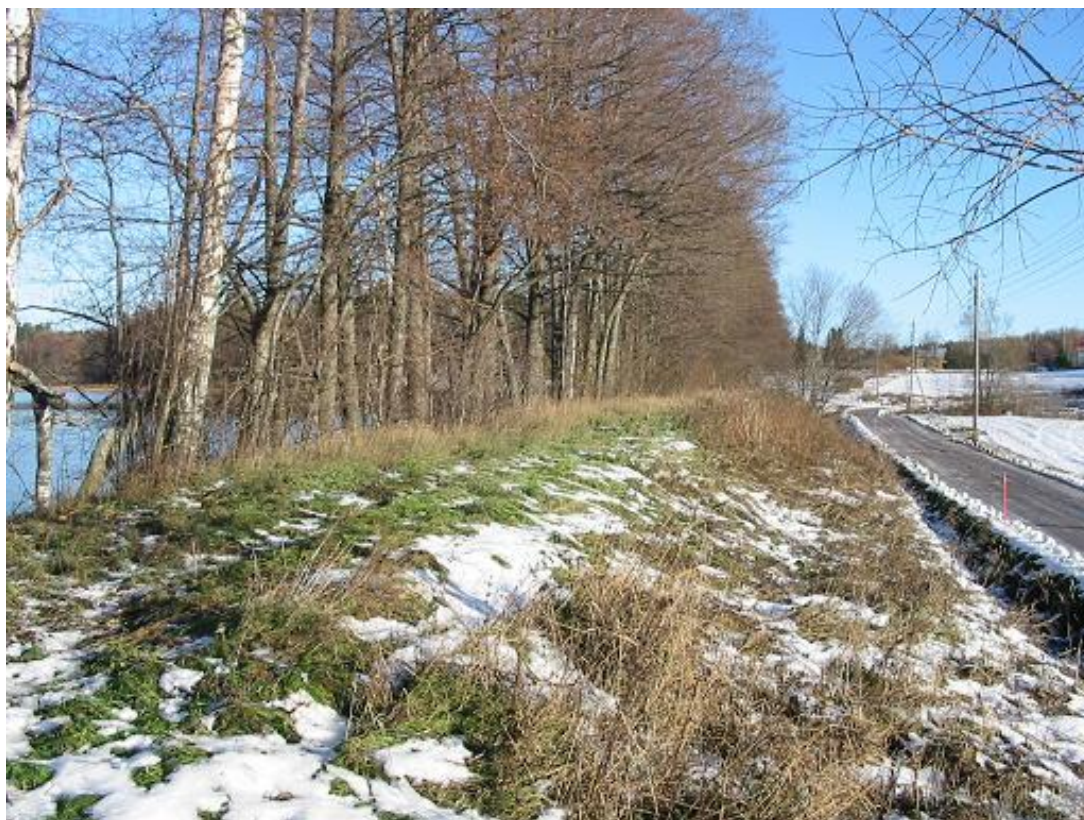
*Kuva 6.24 Peltokosken voimalaitospadon vasemman puoleisen maapadon loppuosassa kasvavaa tiheää puustoa märällä luiskalla. (Mikko Sulkakoski)*

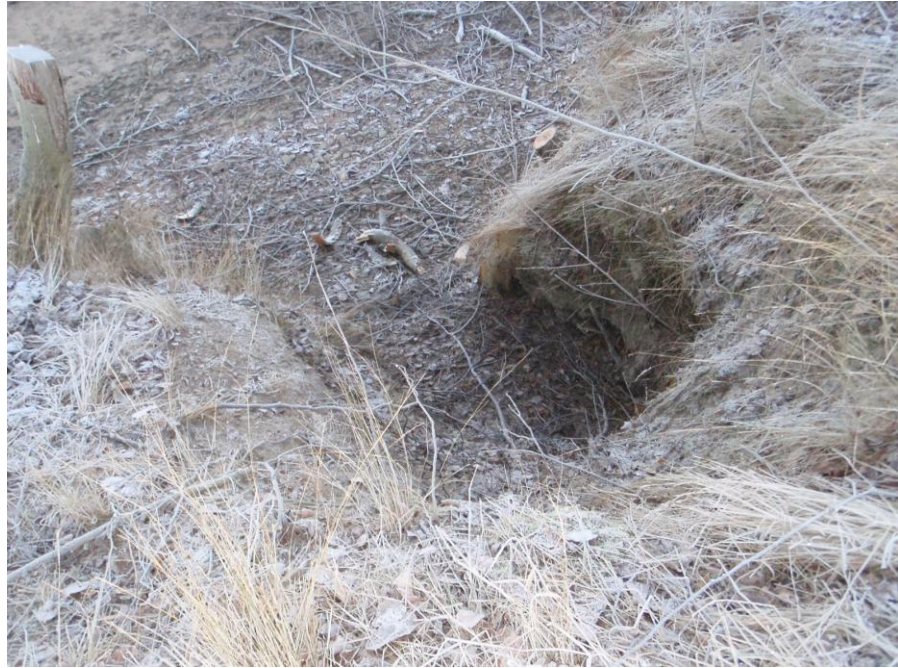
*Kuva 7.2 Ulkoisen eroosion aiheuttama syöpyä Porin tulvapenkereen märällä luis-kalla.*

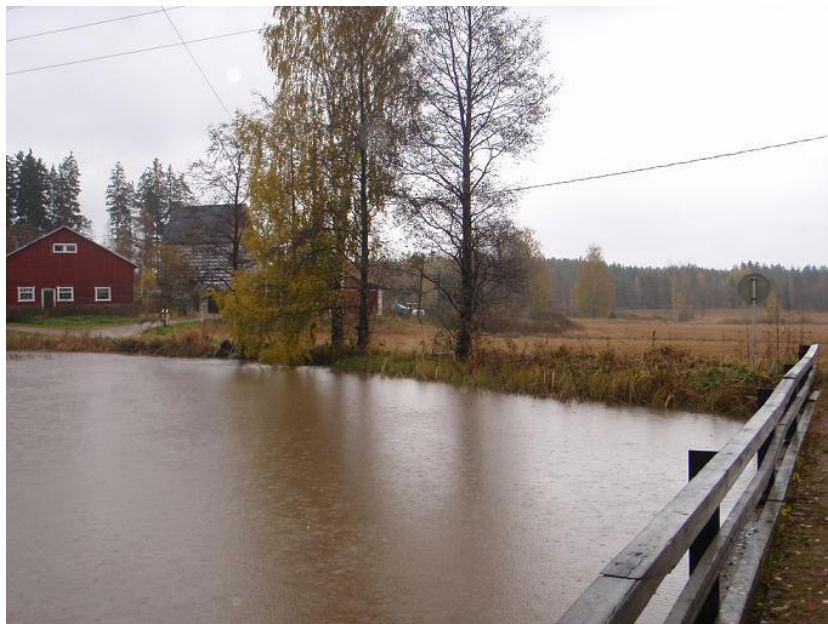
*Kuva 7.3 Kantturakosken maapato 19.10.2009, märkä luiska.*

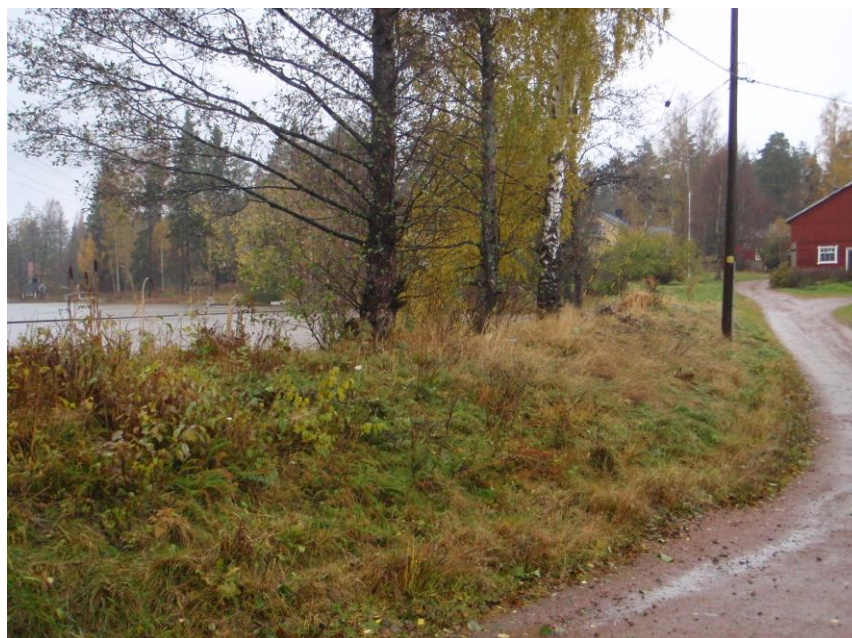
*Kuva 7.4 Kantturakosken maapato 19.10.2009, kuiva luiska.*

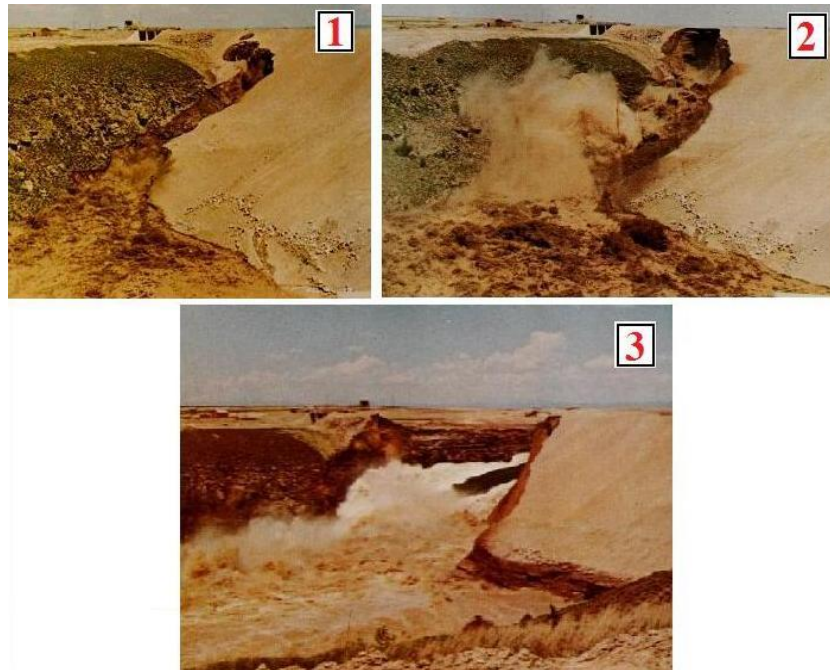
*Kuva 7.6 Teton padon sortuma. (Modifioitu Teton Dam Failure Review Group, 1977)*

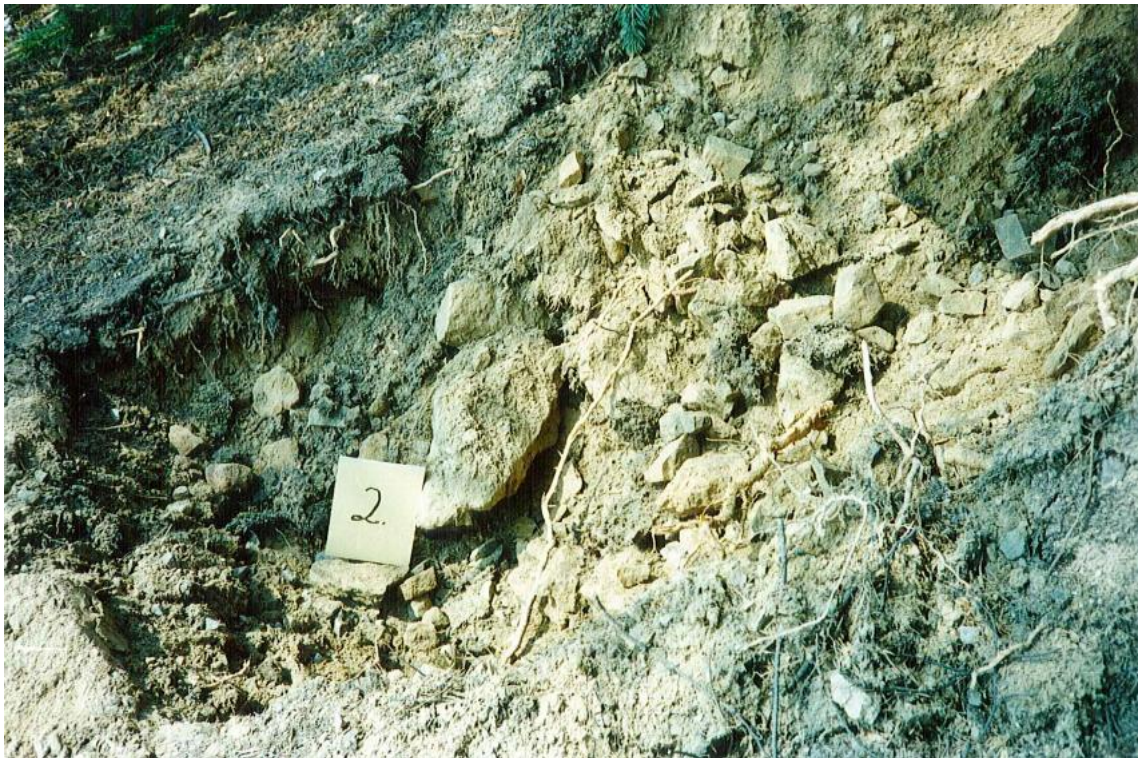
Kuva 3. Puun 2. poistosta aiheutunut kuoppa.

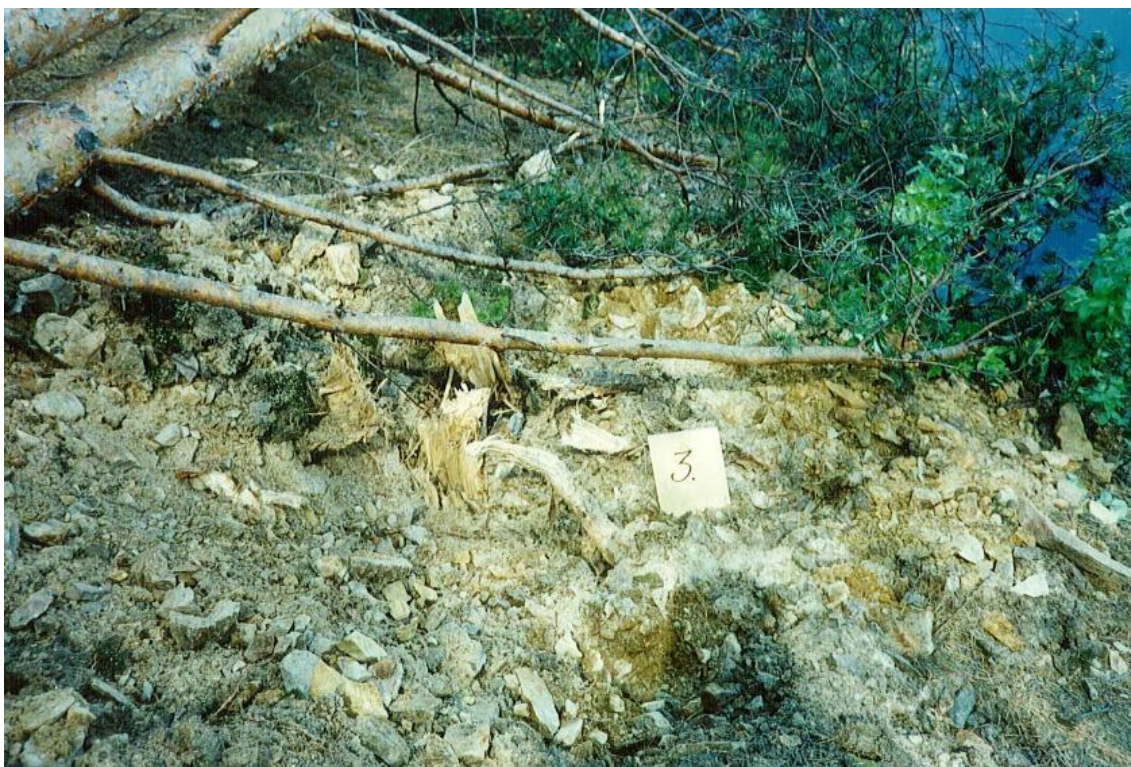
Kuva 7. Puun 3. poistosta aiheutunut kuoppa.
